Forsthaus in Hanau-Wolfgang

Maßnahmendokumentation über Arbeiten im Dachbereich

Gebr. Leupold GmbH Dach- und Schieferdeckermeister Im Kautengewann 13 63457 Hanau

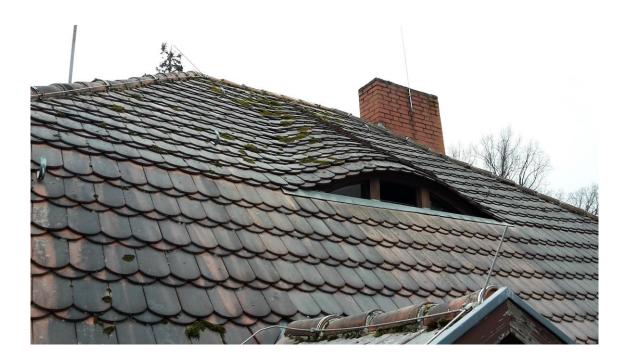
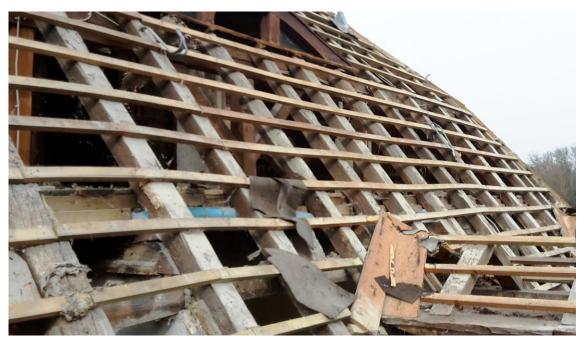
Abb. 01 und 02: An dem Dach des Forsthauses zeigten sich teilweise erhebliche Verformungen in der Dachfläche. Diese waren vorrangig auf Durchbiegungen der Sparren zurückzuführen.

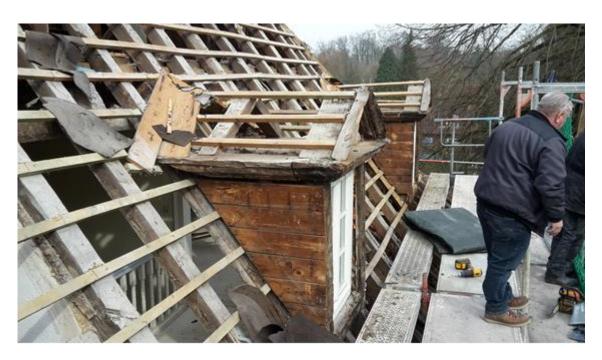
Abb. 03: Einzelne Sparren des Dachstuhls wiesen Schädigungen und Schwächungen des Querschnittes auf.

Abb. 06: Reparatur der schadhaften Hölzer des Dachstuhls. Zum Ausgleich der Verformungen und zur Verstärkung des Querschnitts werden die vorhandenen Sparren mit Bohlen aus KVH (6 x 22 cm) seitlich aufgedoppelt.

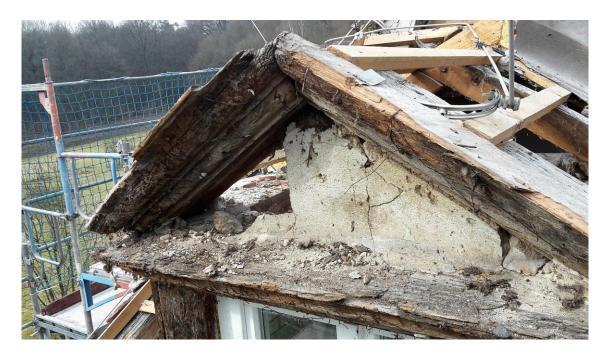
Abb. 04: Einzelne Teile der Dachgauben wiesen teilweise Umfangreiche Schädigungen durch holzzerstörende Pilze auf. Die Schädigungen waren offensichtlich auf einen stattgefundenen Feuchteintritt zurückzuführen.
