# Historisches Karussell im im Staatspark Wilhelmsbad in Hanau

## Maßnahmendokumentation über die Neueindeckung des Kuppeldachs mit Naturschiefer

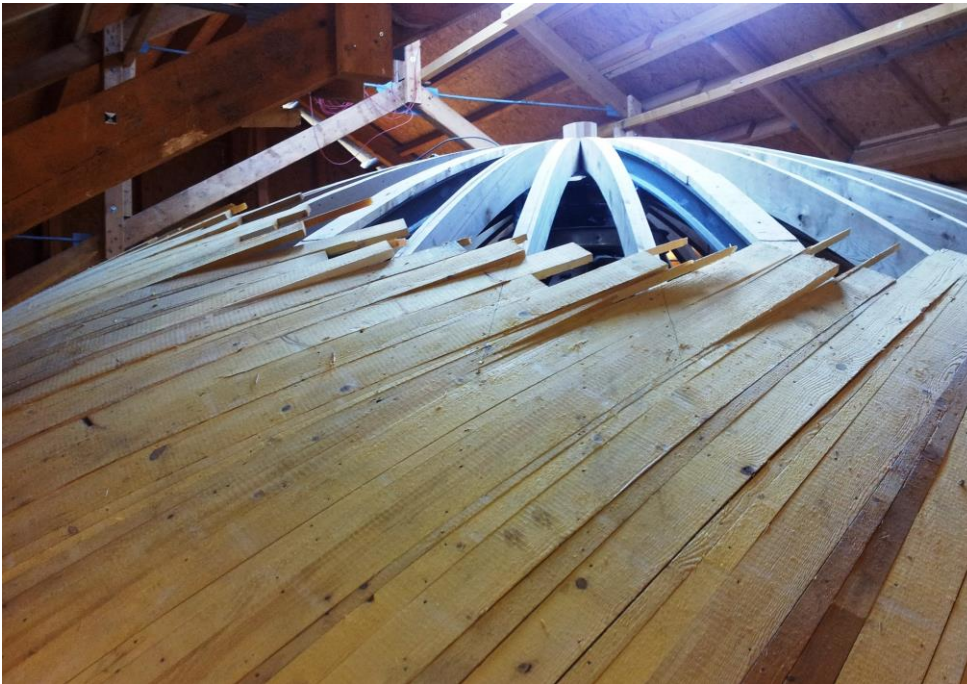
Abb. 01

Dachschalung aus Fichtenbrettern, 24 mm, wechselweise in diagonaler Richtung auf die Sparren der Kuppel aufgenagelt.

Ausführung der Arbeiten durch den Zimmererbetrieb.

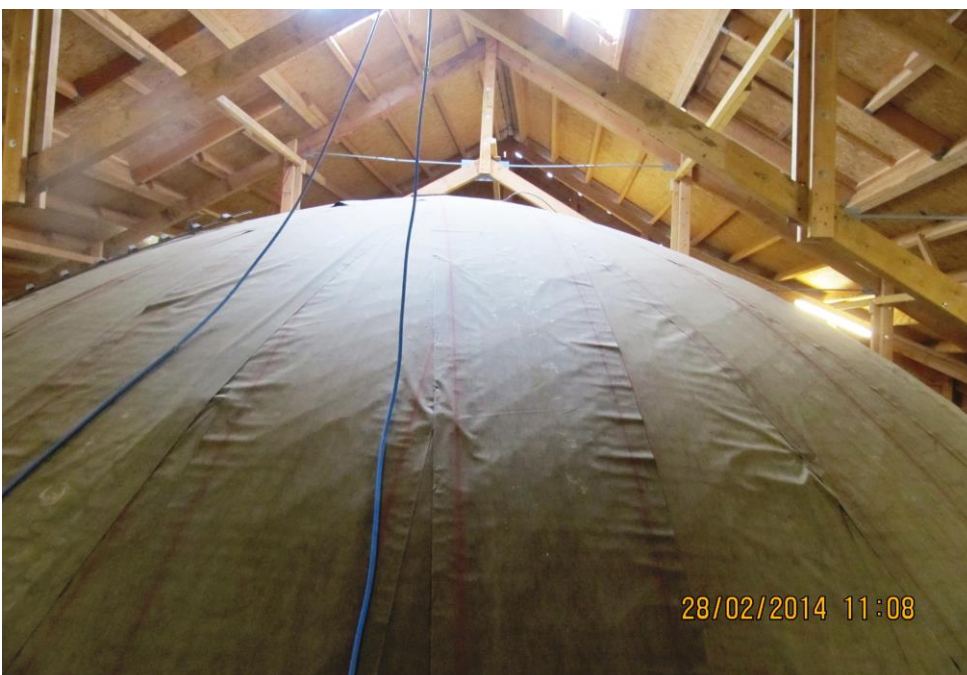
Abb. 02:

Vordeckbahn: ...

Ausführung der Arbeiten durch den Zimmererbetrieb.

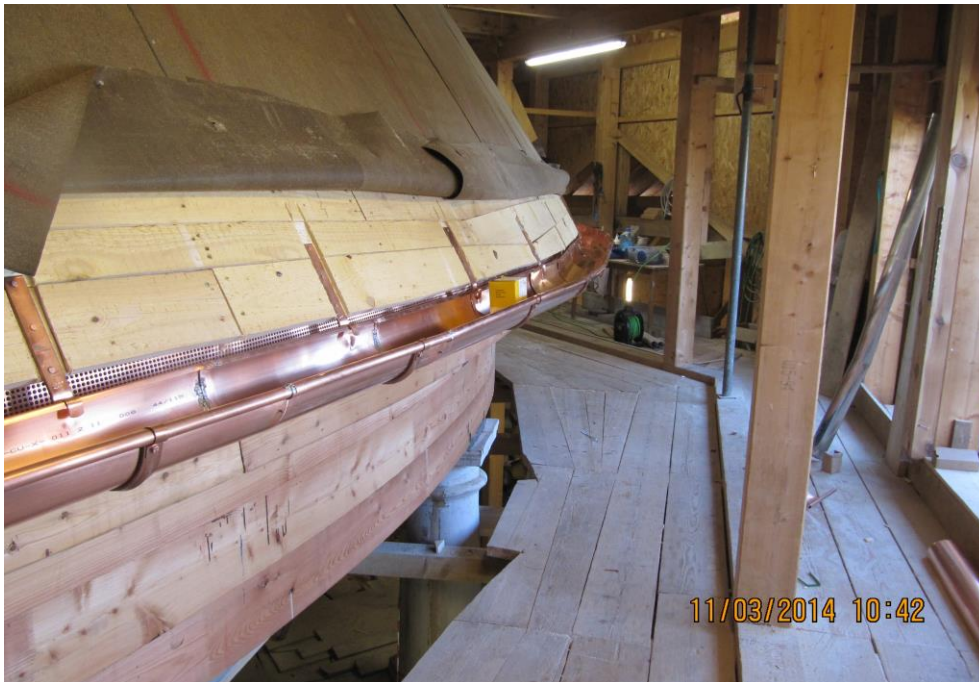
Abb. 03:

Umlaufende Dachrinne aus Kupferblech.

In die Dachschalung eingelassene Rinnenhaken und Belüftungsgitter an der Traufe.

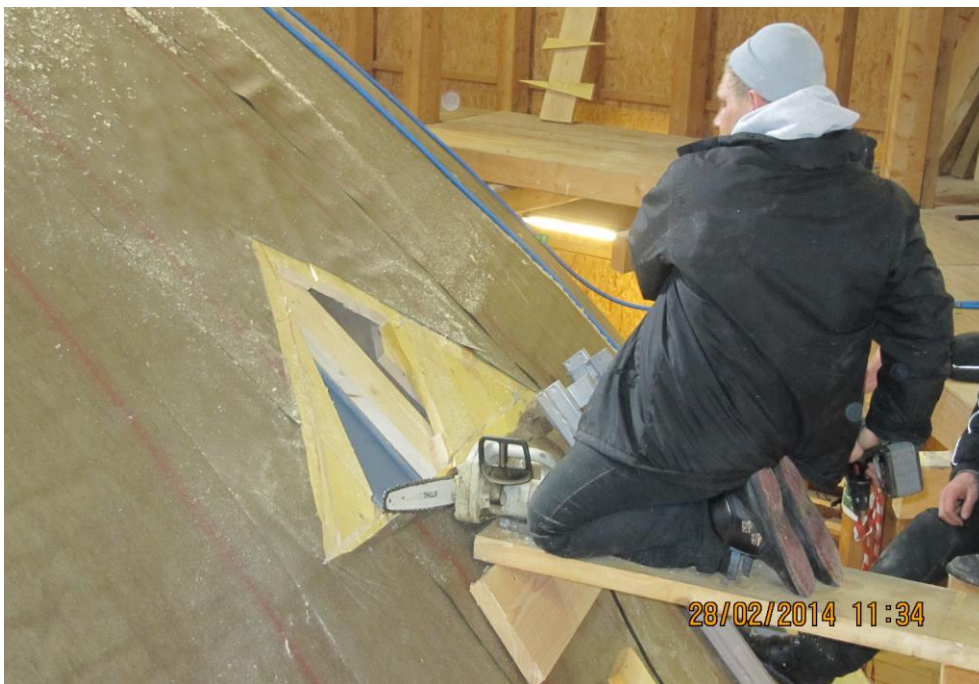
Abb. 04:

Öffnen der Dachschalung für den Einbau der Dreiecks-Gaube.

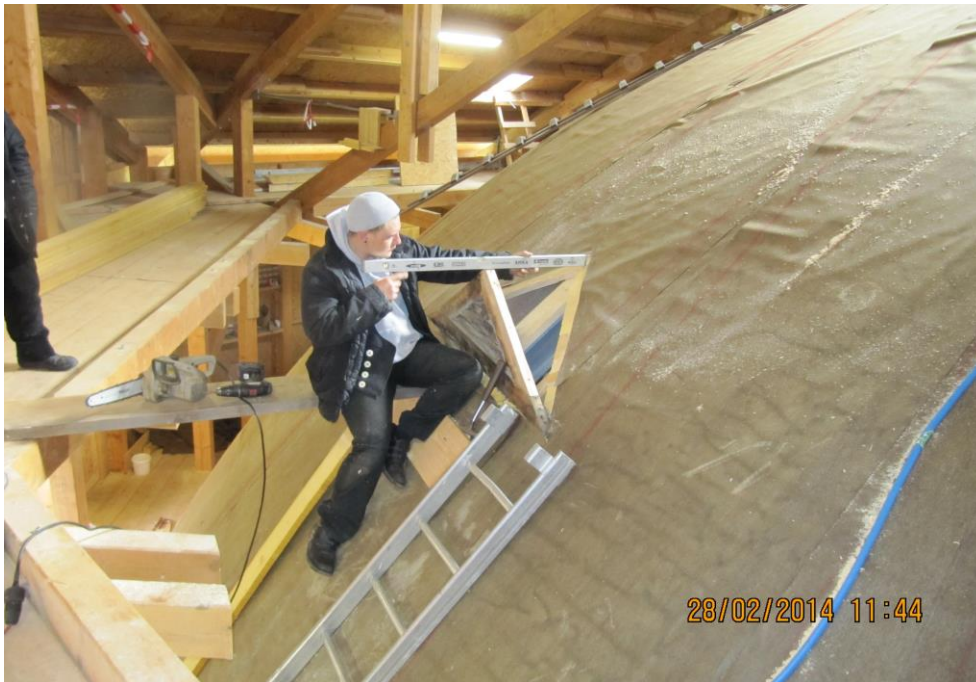
Abb. 05:

Neuausführung der äußeren Flächen der Dreiecksgaube.

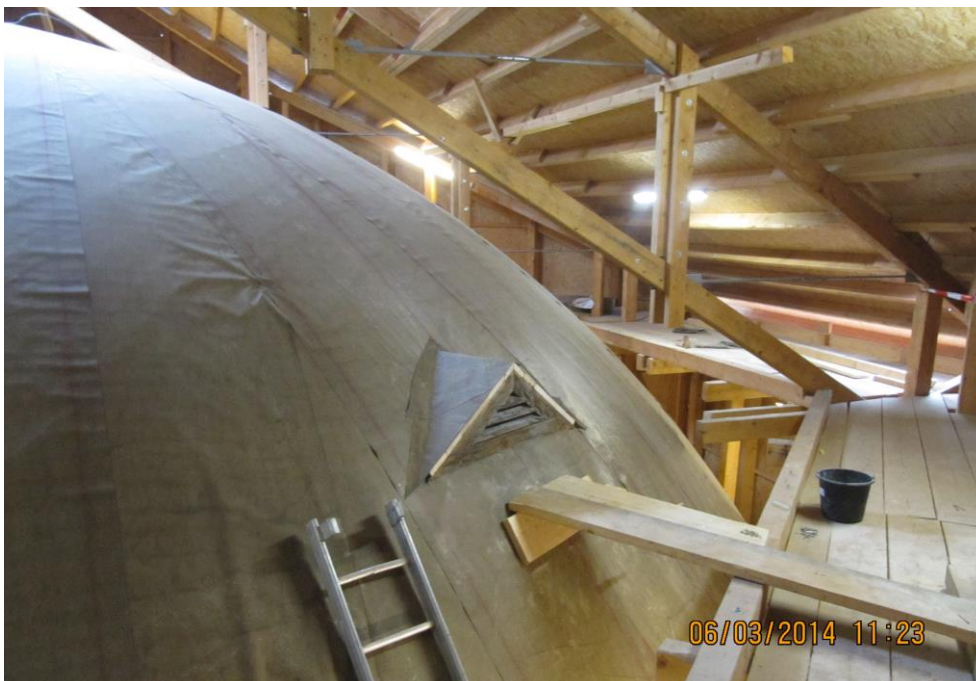
Abb. 06:

Gaube mit Vordeckbahn abgedeckt.

Der restaurierte Rahmen mit Lamellen wurde in die Öffnung eingebaut.

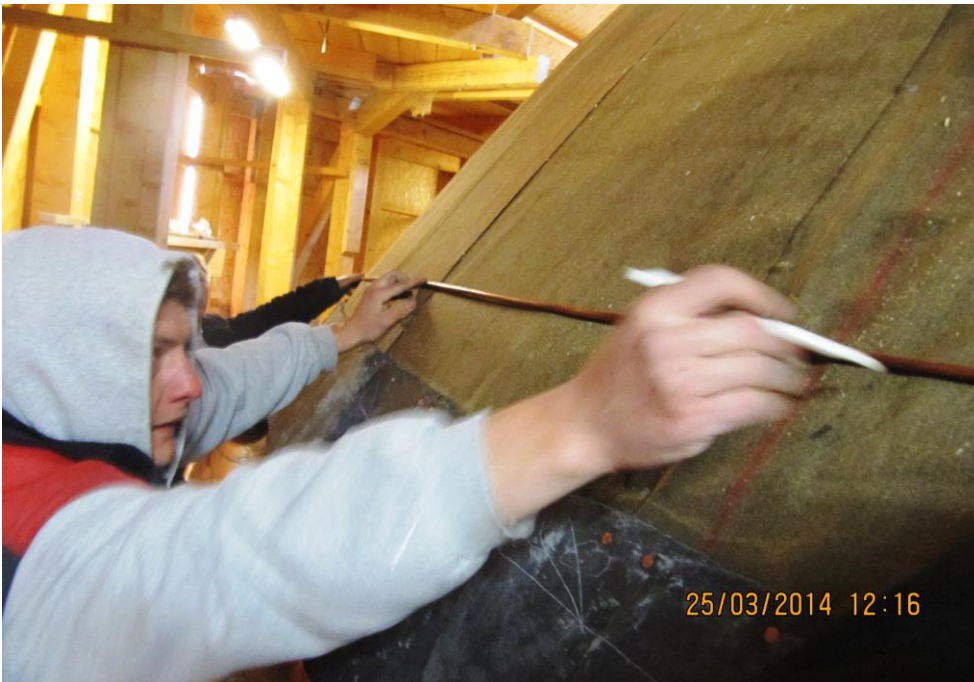
Abb.07:

Anreißen der  
Gebindesteigung.

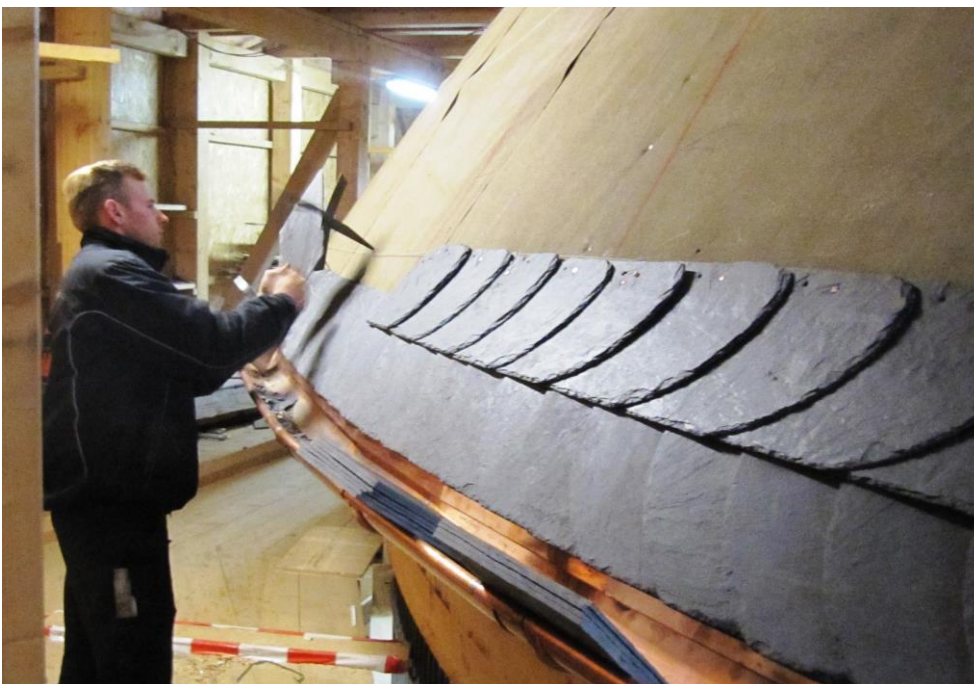
Abb.08:

Beginn der Eindeckung  
mit einem umlaufenden  
Reparaturgebinde.

Danach folgt das  
gegenläufige  
Fußgebinde

Die Eindeckung der Kuppel beginnt zunächst mit einem umlaufenden Reparaturgebinde. Danach folgt ein gegenläufiges Fußgebinde, das durch die Einteilung des Umfangs in 9 Abschnitte im Abstand von jeweils ca. 5,67 m mit einem Gebindestein beginnt. Bei einem Kuppeldach ergibt sich bei einer Altdeutschen Deckung die Form eines Gewindes, wobei die Steigung der Gebinde nach oben hin flacher wird.

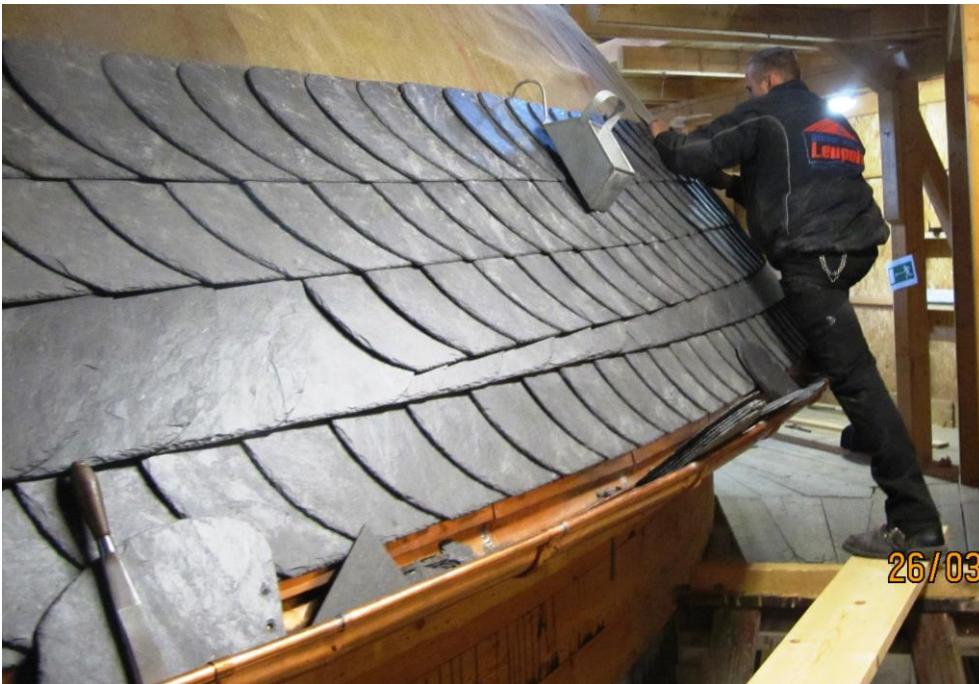
Abb. 09:

Die Abbildung zeigt das umlaufende Reparaturgebände, das gegenläufige Fußgebände und die nachfolgenden Gebändereihen, mit dem Gebändestein beginnend.

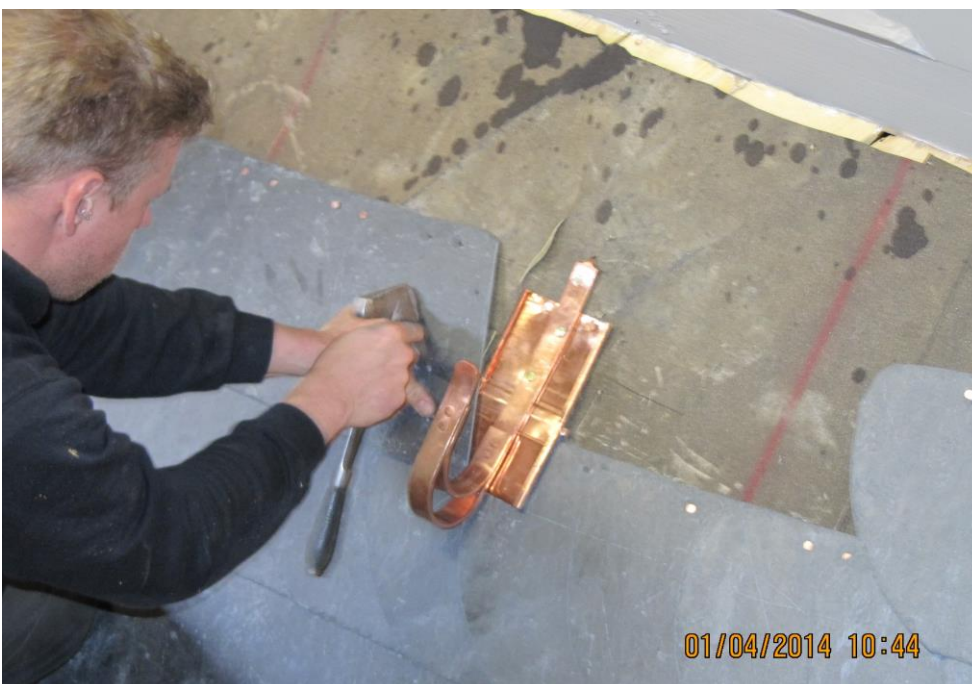
Abb. 10:

Befestigung des Dachhakens mit Unterdeckblech.

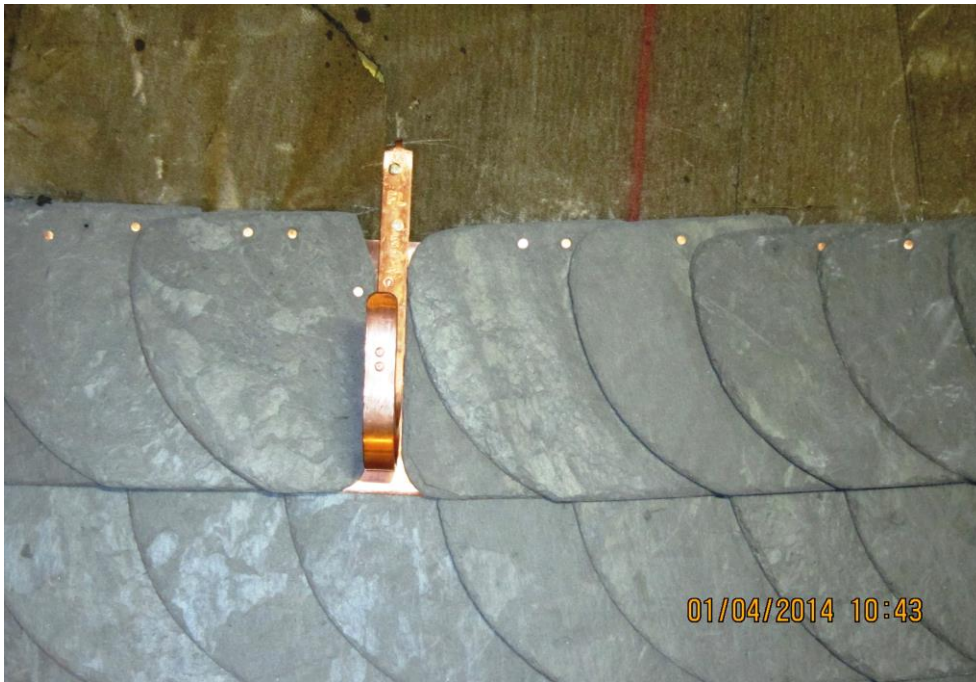
Abb. 11:

Überdeckung des  
Unterdeckblechs mit  
Schiefer.

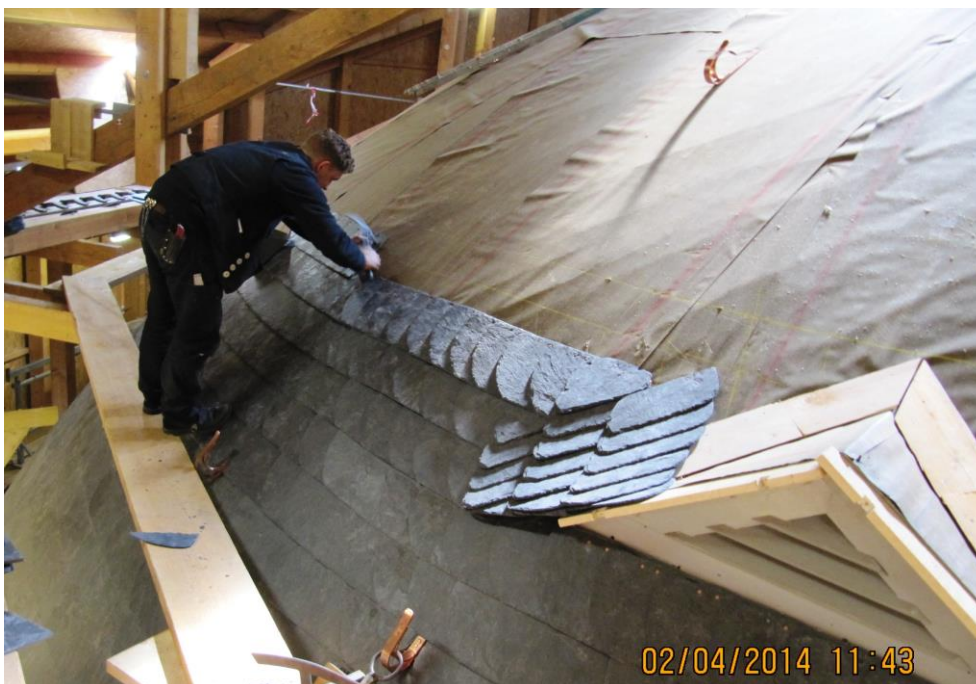
Abb. 12:

Beschieferung der  
Gaube.

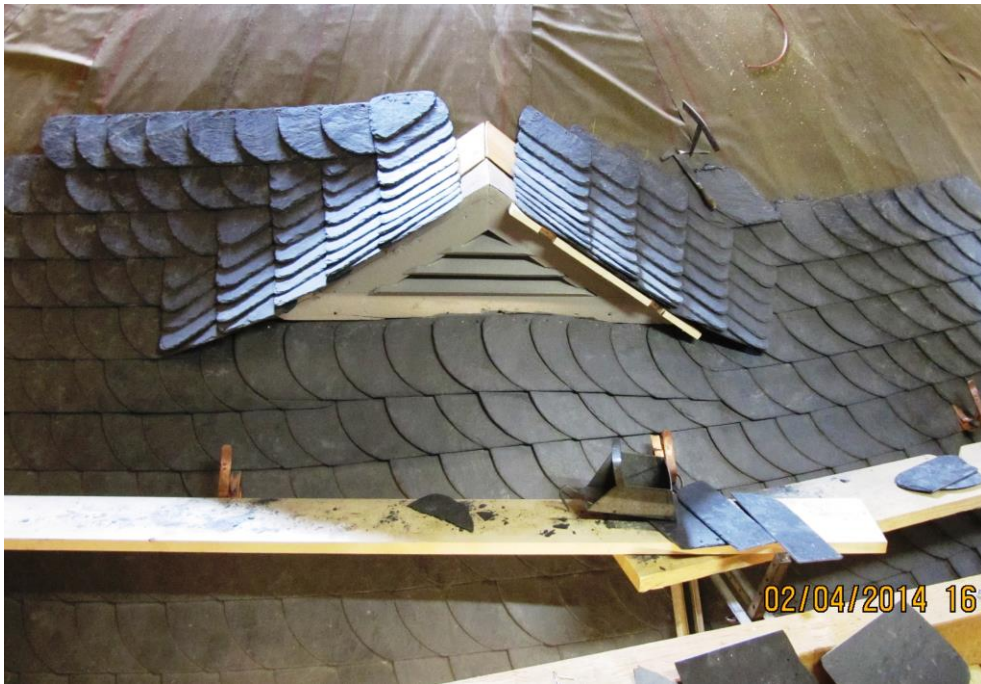
Abb. 13:

Beidseitige  
Beschieferung der  
Gaube.

Originaler Rahmen mit  
Lamellen.

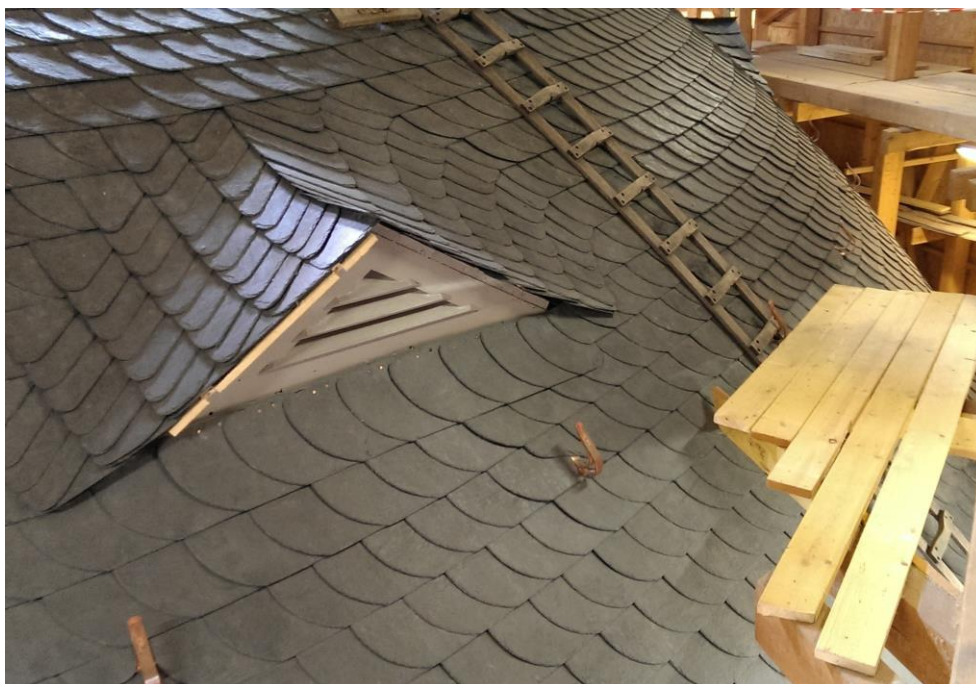
Abb. 14:

Fertigstellung der  
Beschieferung der  
Dreiecksgaube.

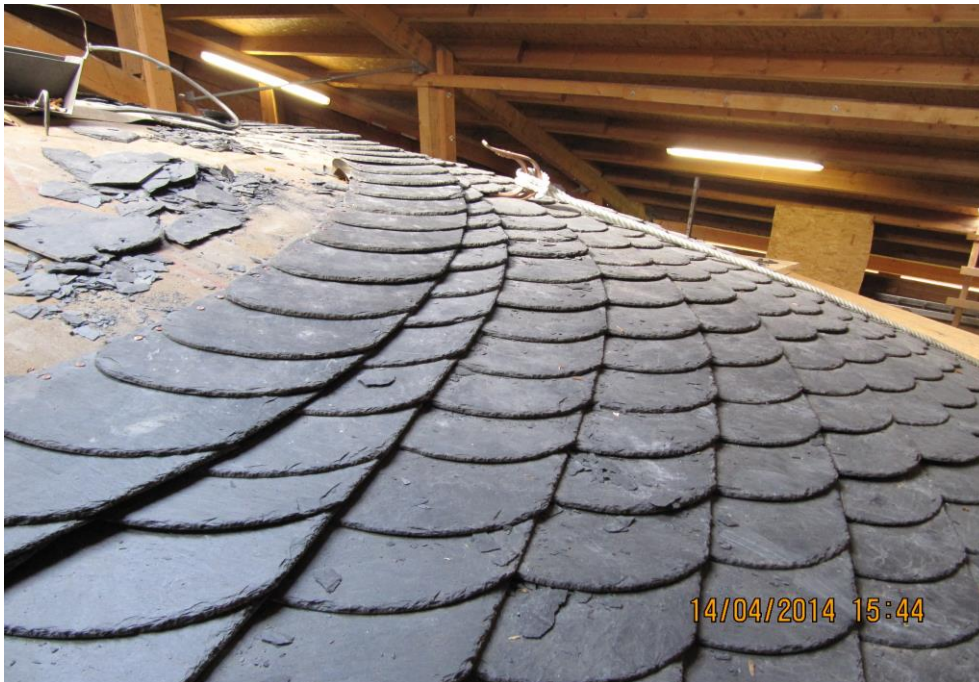
Abb. 15:

Oberer Abschluss der Schieferdeckung. Die vorletzte Gebindereihe läuft hier auf null aus.

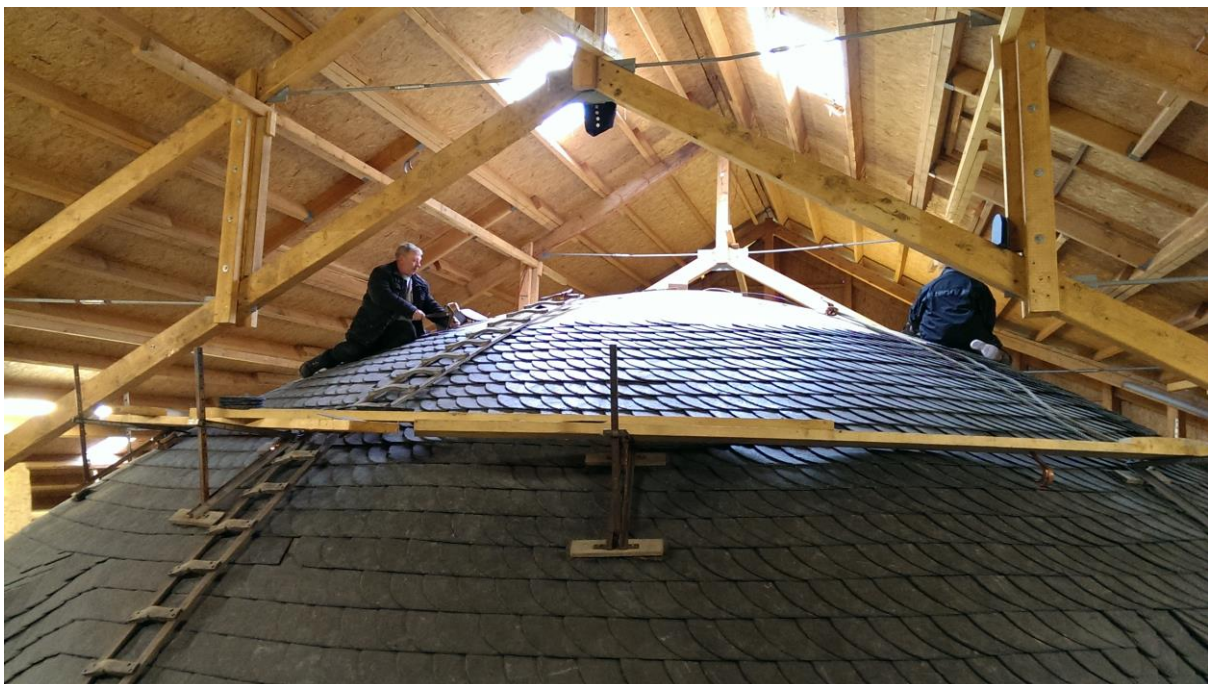
Abb. 16: Oberer Abschluss der Schieferdeckung.

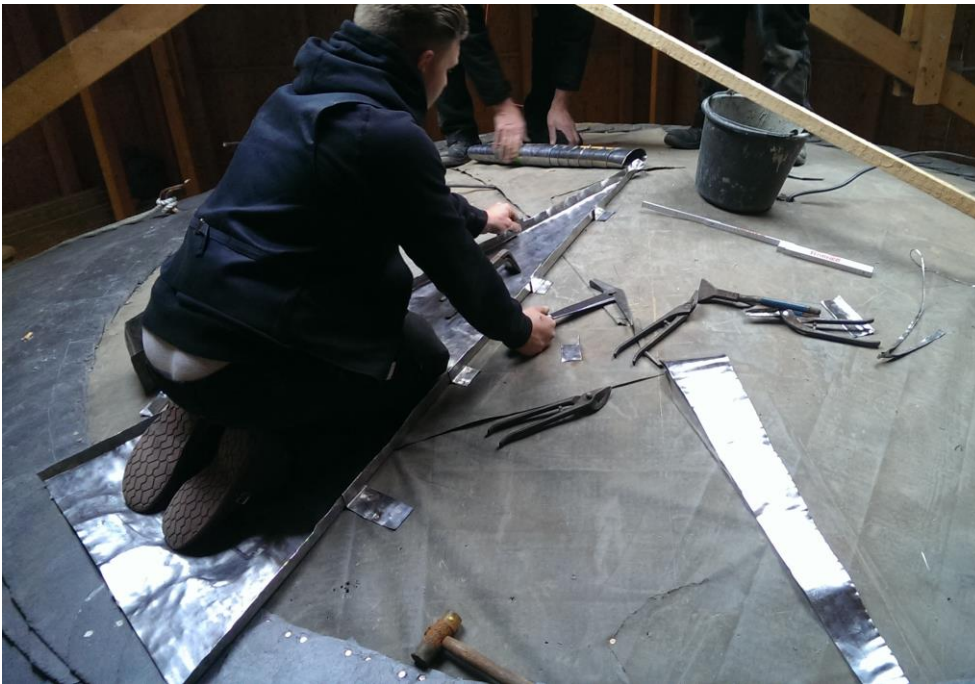
Abb. 17:

Die Eindeckung des oberen Abschlusses der Kuppel erfolgt mit Walzblei als Doppelstehfalzausführung.

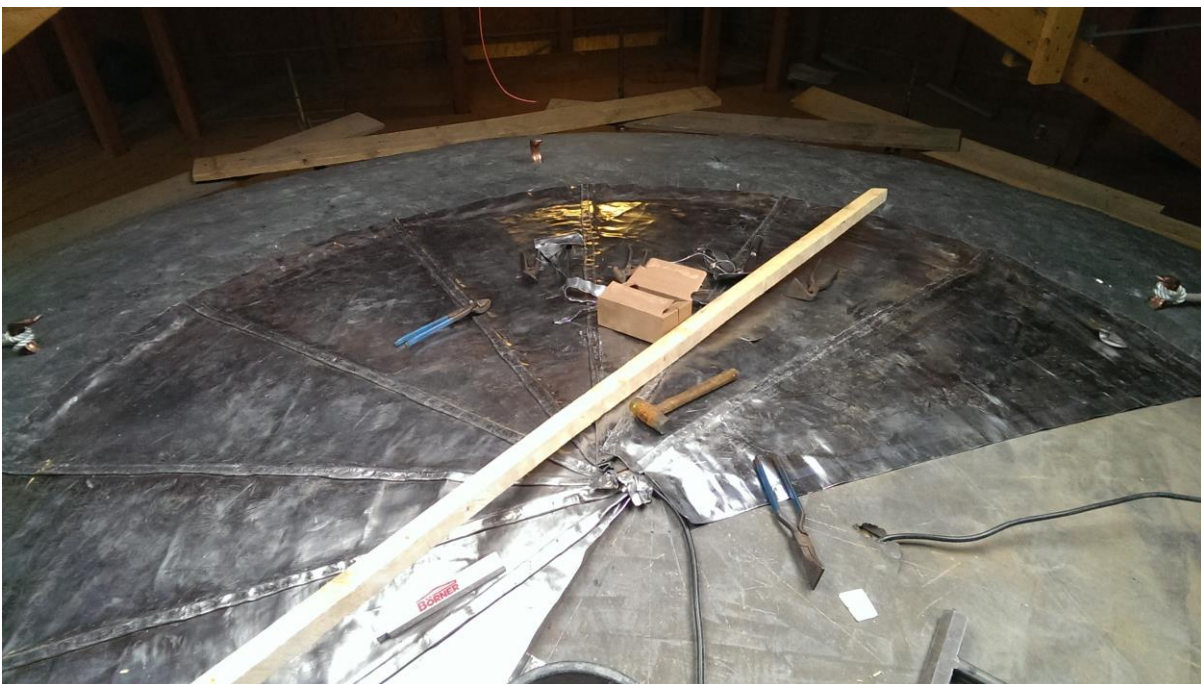
Abb. 18: Die Verwahrung des Walzbleis am Übergang zur Schieferdeckung erfolgt mittels eines Haftblechs.

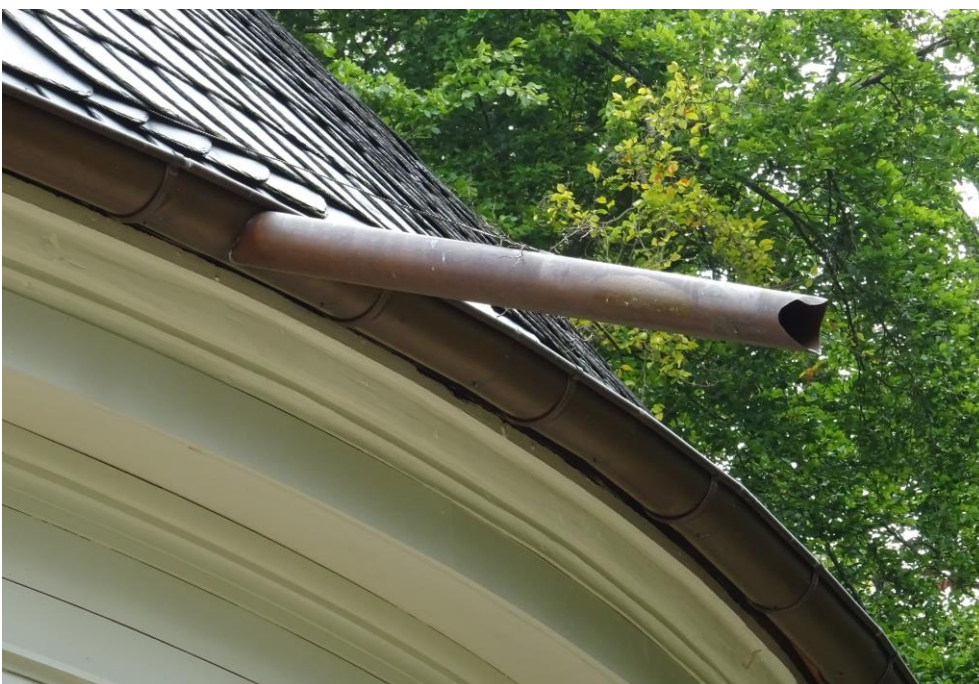
Abb.20:

An der umlaufenden Dachrinne befinden sich 3 Wasserspeier.

Auf Grund des umfangreichen Baumbestandes in unmittelbarer Nähe des Karussells wird empfohlen, jeweils im Spätherbst eine Reinigung der Dachrinnen vorzunehmen und die Funktion der Wasserspeier zu überprüfen. Bei dieser Gelegenheit sollte auch eine Überprüfung der Dichtheit der Dacheindeckung per Augenschein vorgenommen werden. Der eventuelle Eintritt von Regen zeichnet sich in der Regel durch Wasserflecken ab.

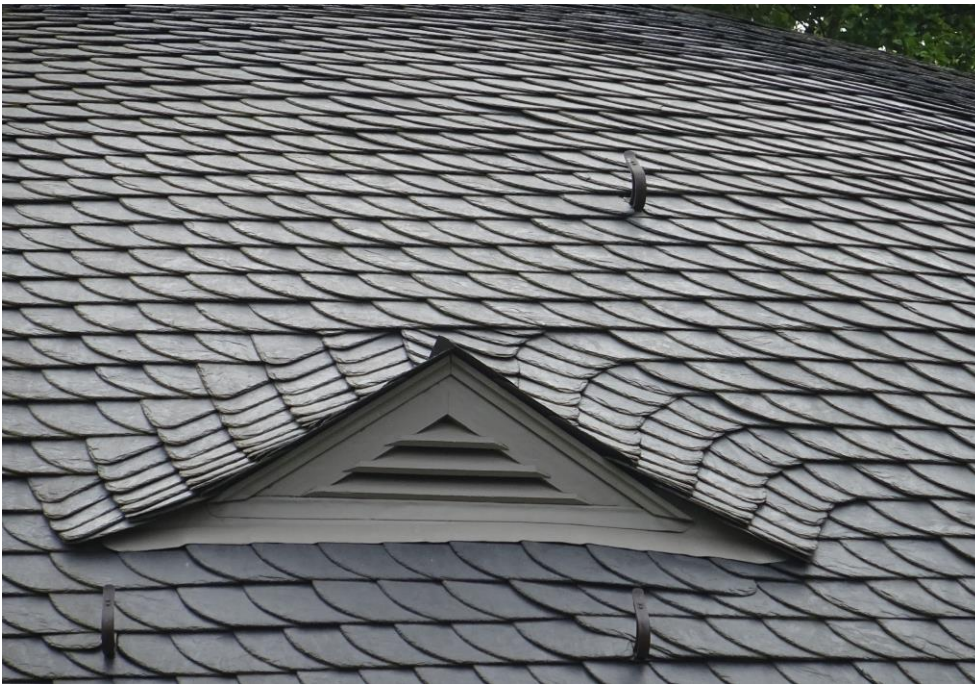
Abb. 21:

Nach Abschluss der Arbeiten erfolgte eine farbliche Anpassung der Dachhaken an die dunkle Schieferdeckung.

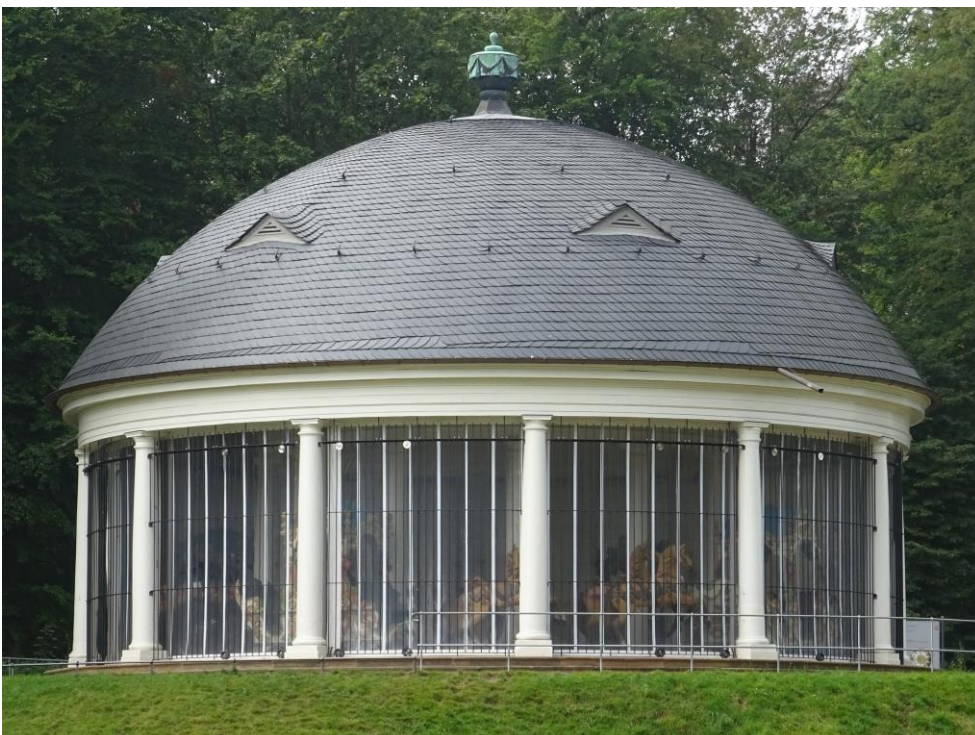
Abb. 22:

Schieferdach des historischen Karussells nach der Fertigstellung der Arbeiten.
